## Vereins-Ruderboot Typ ANKA

Ein Projekt der K10-Rudergruppe „Rostocker Oldies“

## Bericht über die Aufarbeitung ab 2024

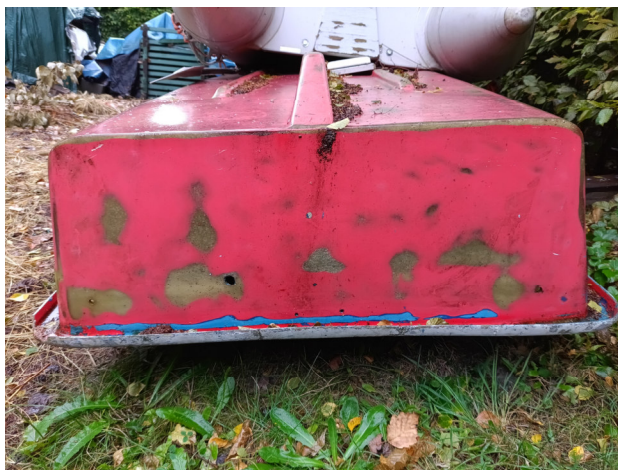
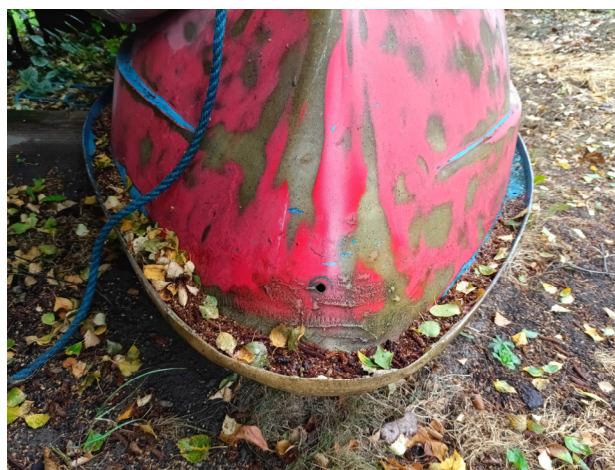
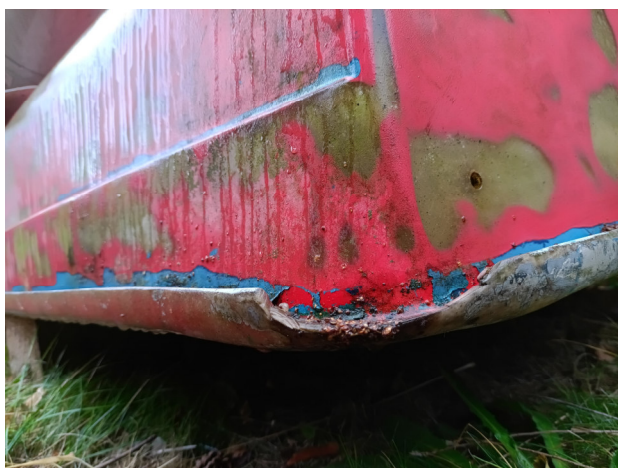
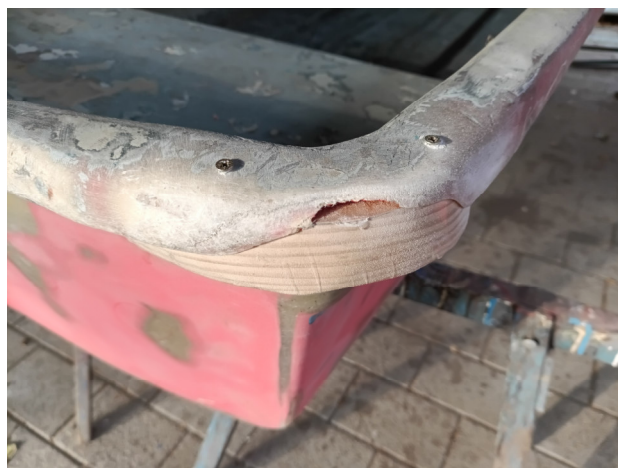
Der Rumpf mit Schäden am GFK, u.a. eine Außenecke am Heck. Das Dollbord am Heck war durch die Verwendung eines Außenbordmotors 2-fach gerissen und verformt. Für den zukünftigen Anbau eines Außenbordmotors wurde unter dem Dollbord am Heck ein Hartholz eingeklebt. Oberhalb erhielt das Dollbord zusätzlich eine VA-Leiste als Kratzerschutz.

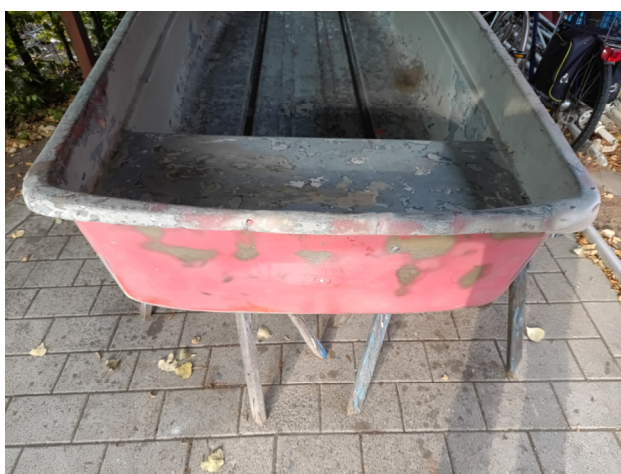
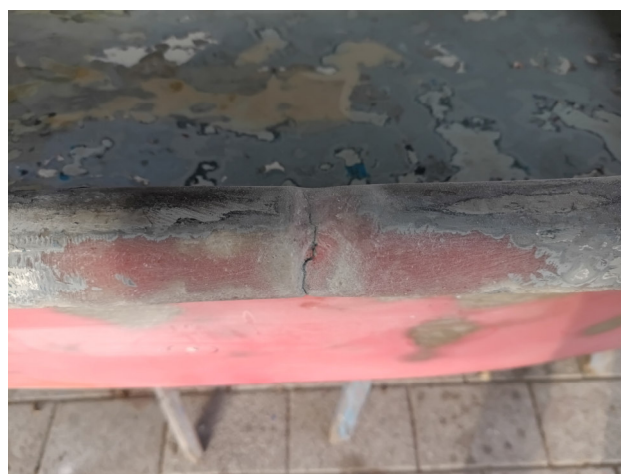
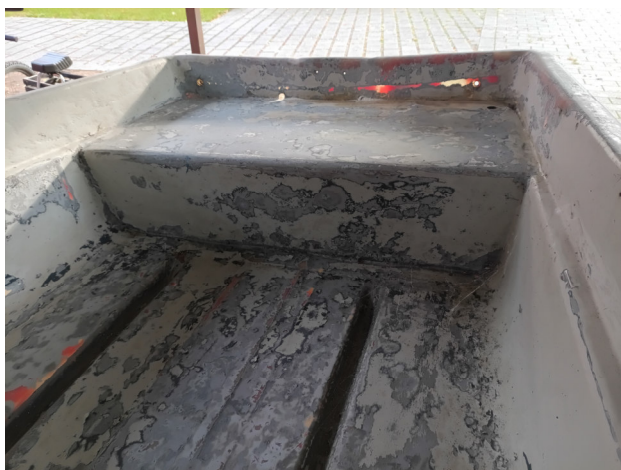
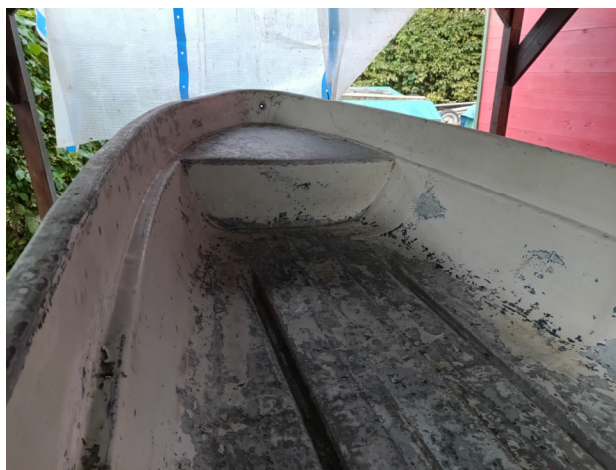
Hier noch einmal das Heck und die durch den Außenbordmotor verursachten Risse und Verformungen. Im Heckbereich befanden sich Risse im GFK links und rechts neben dem Kiel. Durch diese Risse drang in der Vergangenheit Wasser in den achteren Auftriebskörper. Diese Schadstellen wurden ausgeschliffen und neu laminiert.

Innen ist der Altanstrich an den Seitenwänden nicht so stark abgeschliffen wie am Boden.

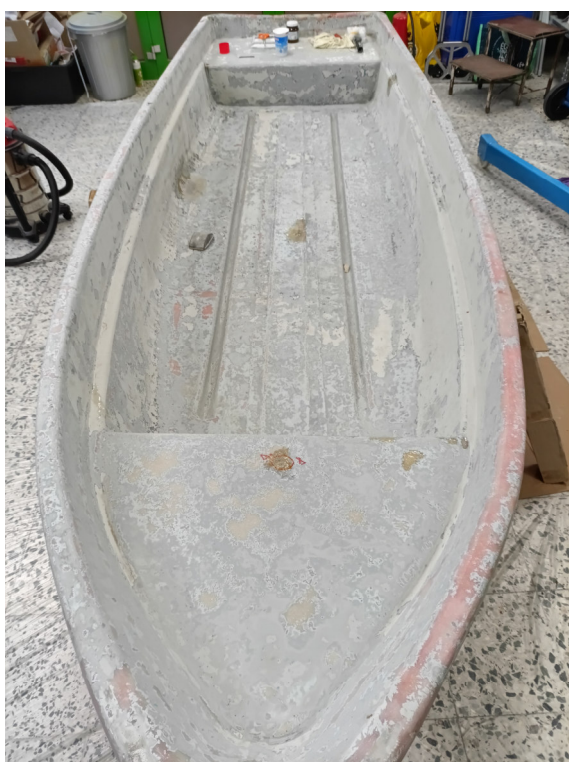
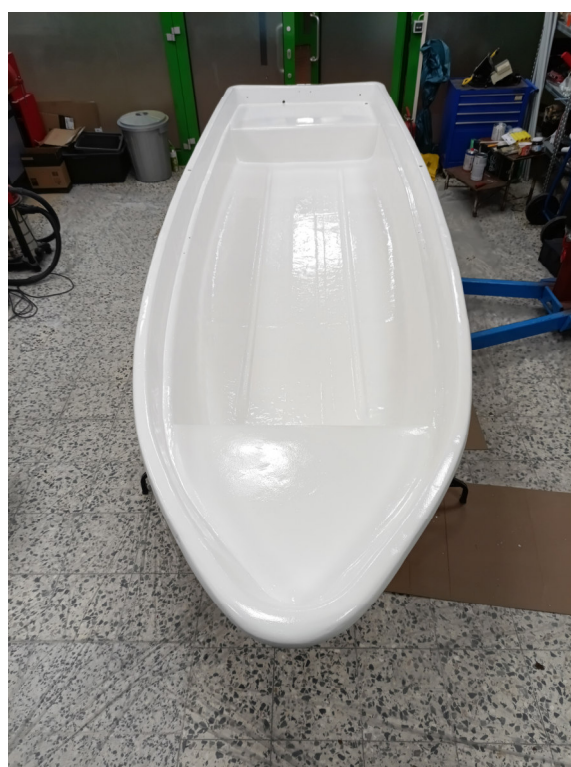
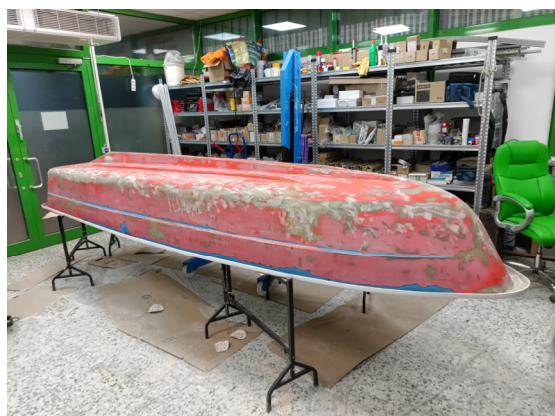
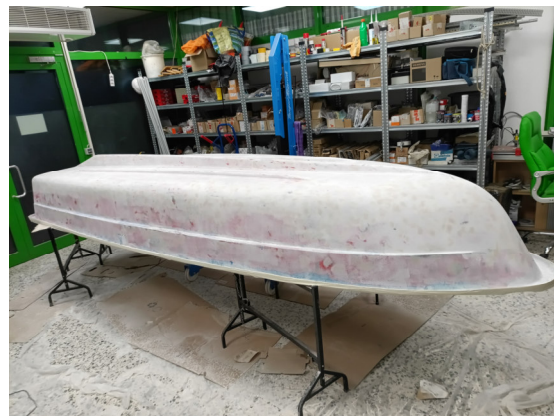
Ein Bisschen Vorher-Nachher. Außen: Nach der ersten Osmose-Grundierungsschicht.

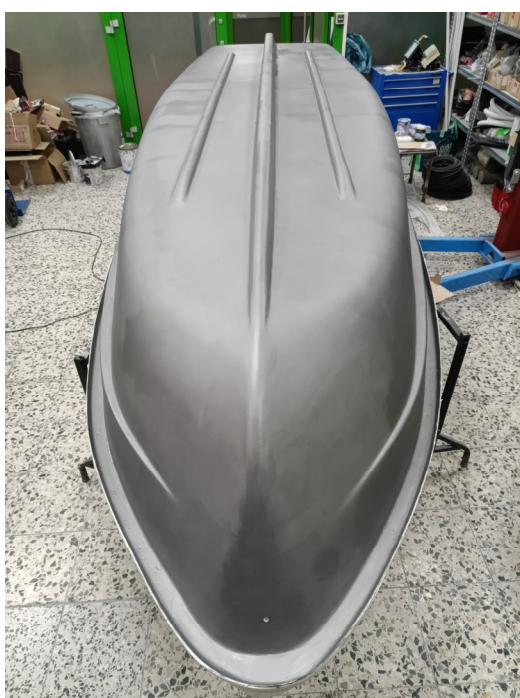
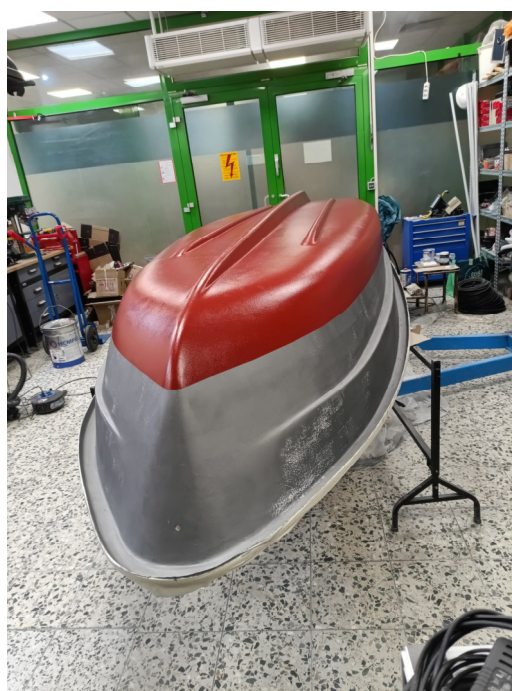
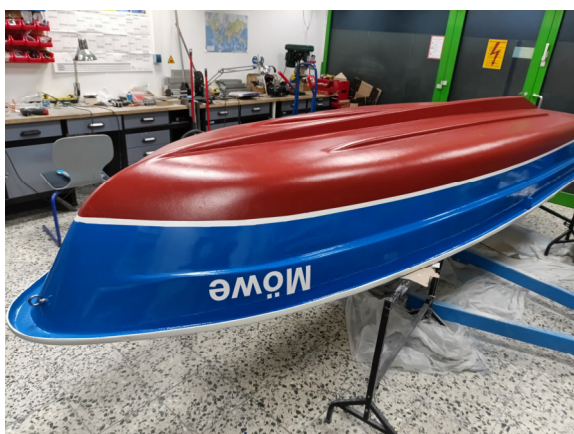
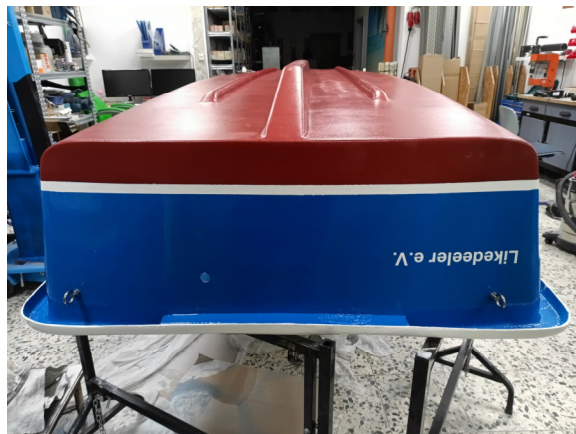
Mit Vikote 18 ähnelt die Bootsfarbe einem Flugzeugrumpf. Auf diesen Haftvermittler kam 2-fach Antifouling drauf und danach der Lack mit Wasserpass. Die Beschriftung besteht aus Plotter-Transferfolie. Anschließend: 2 Schichten Bootswachs.
